## B BAUKONSTRUKTION

### B.1 Gründung

#### B.1.1 Keller

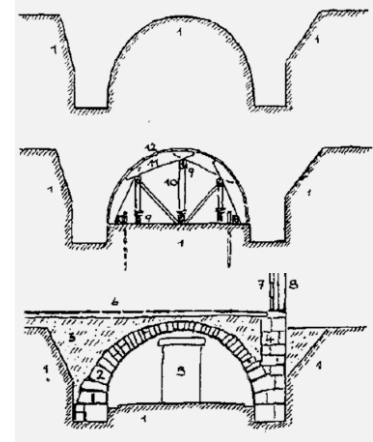
Abb. B-1:

Die Zeichnung zeigt mittig den Gewölbebau mittels aufgestellter Holzschalung.

Zeichn. K. Bernert aus Palm, Bernert, Rentsch, Rdzawska, & Pinkau. (2010). *Dokumentation über Umgebinderhäuser*. (P. Palm, Hrsg.)

- 1 Erdstoff
- 2 Gewölbe
- 3 Auffüllmasse
- 4 Mauerwerk
- 5 Kellergewölbezugang
- 6 Dielung auf Lagerhölzern
- 7 Schrotbohlenwand
- 8 Umgebinderesäule
- 9 Kanthölzer
- 10 Steifen aus Doppelkeilen
- 11 Bohlenbiege
- 12 Schalungsbretter als Auflager für Gewölbe

Der Baugrund wurde so ausgeschachtet, dass das Erdreich in gewünschter Tonnenform stehenblieb und als Schalung für den Bau dienen konnte. Nach Fertigstellung des Gewölbes grub man den Kellerraum frei (Grabkeller), (siehe Zeichnung oben).

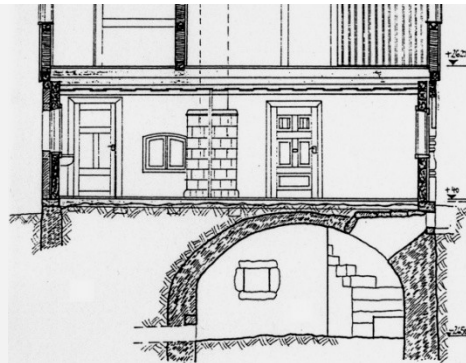
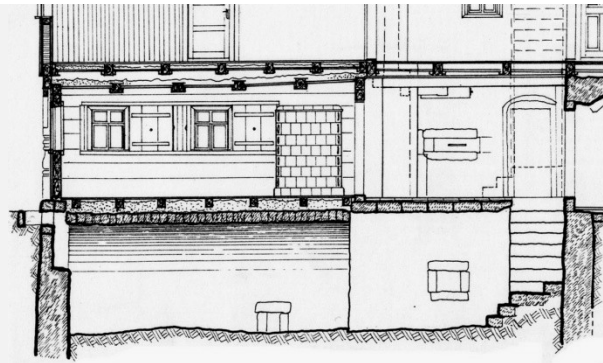
Abb. B-2:

Kellertonne:

links:  
Querschnitt

rechts:  
Längsschnitt

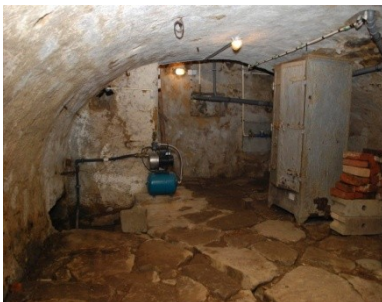
Abb. B-3 Kellertonne mit Wasserloch, heutige Hauswasseranlage (Foto: S. Freitag)

Oft findet man in Kellern Brunnen und Wasserlöcher, die der Hauswasserversorgung dienen. Hierin konnten aber z.B. auch Milchkannen gekühlt werden. Rinnen entlang der Wände und ein Abfluss nach außen entwässern den Kellerboden bei jahreszeitlich veränderlichem steigendem Grund- oder Quellwasserandrang.

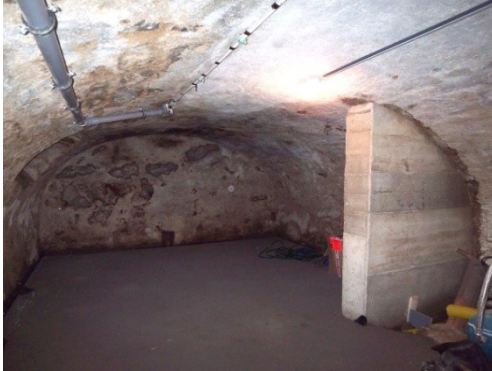
Abb. B-4 Einbau eines Betonbodens bei Erhalt der randliegenden Rinnen. Eine geschalpte gebründete Betonwand wendet den vorgeschriebenen Lastschaden durch den Schornstein nicht ab, sie hält ihn auf.

Mitunter erfordert ein dauerhaft erhöhter Grundwasserspiegel das Anheben des Fußbodenniveaus. Am einfachsten ist das Wiederverlegen vorhandener Steine und Platten auf einem erhöhten kapillaren, aber wasserresistenten Unterbau, der das Aufsteigen von Feuchte behindert. Abhilfe schafft auch der erhöhte Einbau eines gegen aufsteigende Feuchte gesperrten Fußbodens. Vorhandene Entwässerungsrinnen müssen dabei jedoch erhalten bleiben. Bei der Erneuerung örtlicher Kanalisationsnetze darf der erneute Anschluss der Kellerentwässerung nicht vergessen werden.

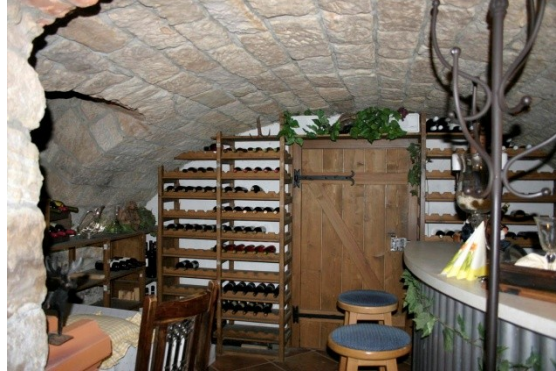
Abb. B-5 instandgesetzte und gewerblich genutzte Sandsteinkellertonne

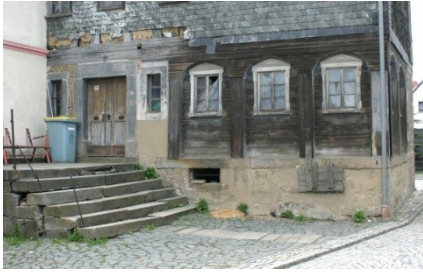
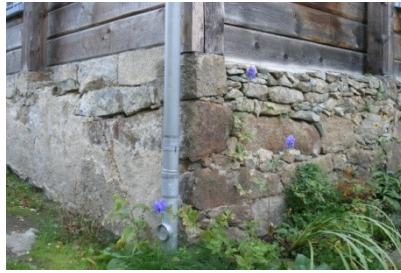
Abb. B-6 hoher Stubensockel in Schönbach / Abb. B-7: Stubensockel in Sebnitz

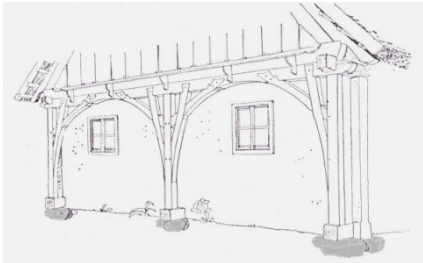
Abb. B-8 Punktfundament unter Ständern (mit Scherenkopfbändern), Zeichnung aus<sup>39</sup>, bearbeitet

Als Ausgangspunkt der baulichen Entwicklung der Sockel können die von Prof. Deutschmann dargestellten Feldsteinauflager an den Eckpunkten der Blockstuben angenommen werden. Nur stabil gefügte Blockwände hielten auf Dauer diesen punktförmigen Auflagern ohne Verformung stand. Auch die Ständer der im Spreewald häufig vorgefundenen Giebelgebäude standen lediglich auf punktförmigen Feldsteinpacklagern.<sup>38</sup>

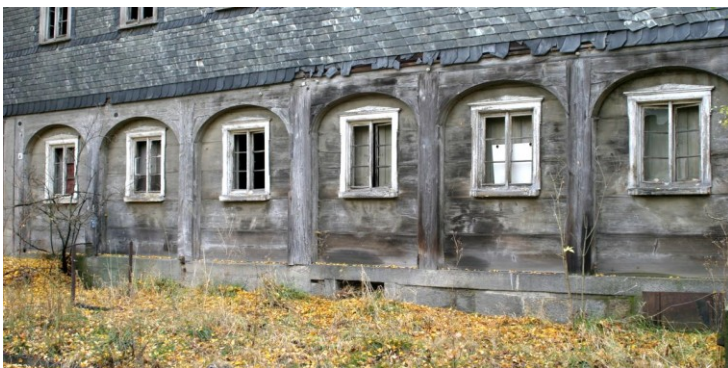
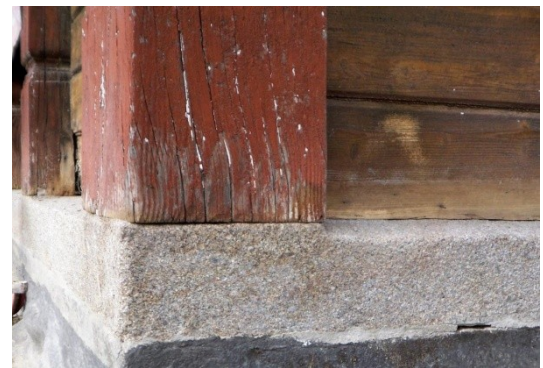
Abb. B-9 lange Sockelsteine, Cunewalde (abgerissen) / Abb. B-10 ideale Sockelsteinausbildung, Friedersdorf

Typisch für die Oberlausitz ist ein Granitsockel aus mehreren langen aneinandergereihten Sockelsteinen, die zudem optimal behauen wurden. Sie sind mit waagerechten Flächen für das Aufstellen der Bohlenwände und Umgebinderständer sowie abgeschragten Flächen zwischen den Ständern für den Ablauf von Niederschlagswasser ausgestattet.

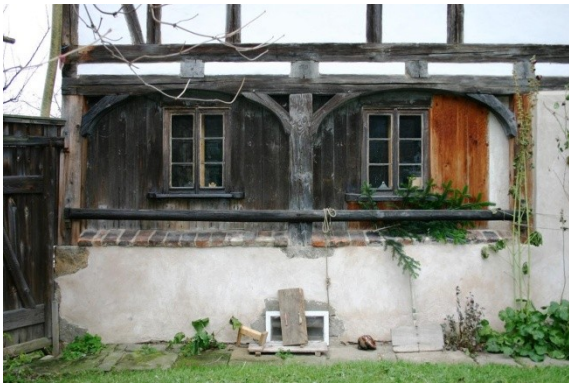
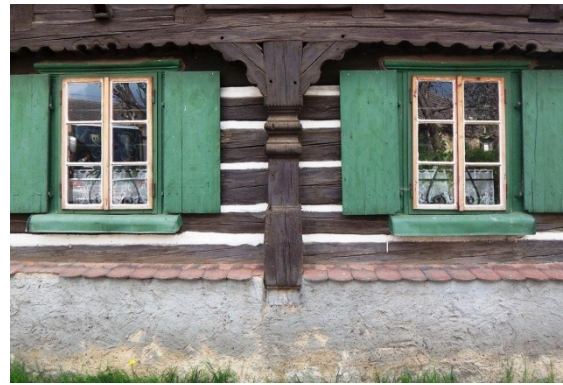
Abb. B-13 Arnisdorf, Ansicht Traufseite / Abb. B-14 Schnitt durch Giebelseite (Zeichnung: Th. Noky, Ausschnitt) / Abb. B-15 Soběnice bei Liběšice  
Bei jüngeren Umgebendehäusern sind auch hin und wieder Sockel zu beobachten, die aus Klinkern, verlegt als Rollschicht, bestehen.

Eine weitere Bauform bilden Sockel, die bis in den Brüstungsbereich geführt wurden. Darüber sind Blockstube und Umgebinder errichtet. Einerseits kann das die Reparaturlösung eines schweren Schadens im unteren Stubenbereich darstellen oder man wollte von vorn herein drohenden Schäden am Holzwerk vorbeugen. Es wurden aber auch im unteren Blockstubenbereich Mauerwerkvorsatzschalen als Spritzschutz errichtet. In die „arbeitende“ Fuge zwischen Mauerwerk und Blockstube dringt jedoch immer Schlagregen ein.

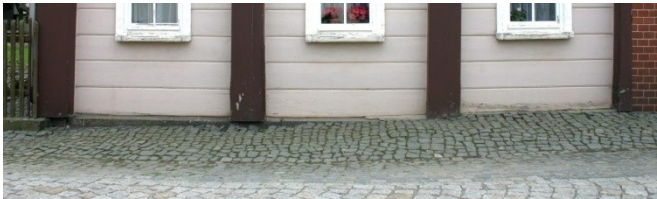
Abb. B-16 versinkender Sockel

**BAUSCHÄDEN:** Ein ganz grundsätzliches Problem besteht im „Versinken“ der Sockelsteine durch Anheben der Geländeoberfläche, leider immer wieder zu beobachten im Zusammenhang mit der Erneuerung von örtlichen Straßendecken. Feuchteinwirkung und das unterbundene Austrocknen fördern vor allem bei weicherem und porösem Steinmaterial die Steinersetzung. Spritzwasser hat ungehindert Zugang zur Blockstube.

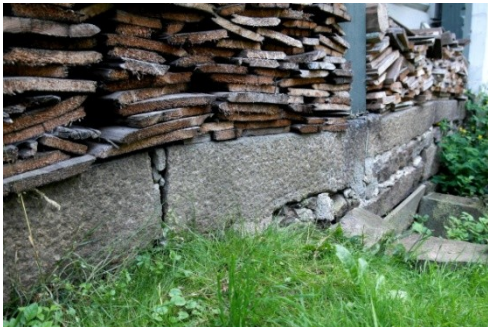
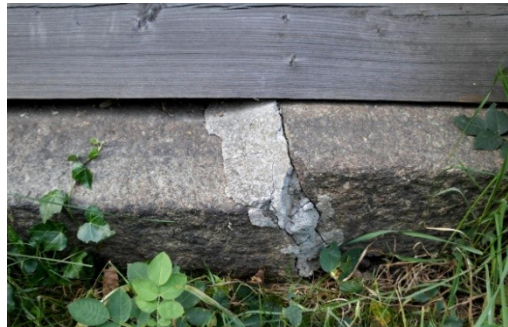
Abb. B-17 und

Abb. B-18 Schon lange bestehender Schaden: gebrochener Sockel, an den Bruchstellen mit verbleiten Eisenklammern gesichert bzw. mit hydraulischem Kalk verschmiert

Der Bruch langer Sockelsteine bei nicht frostfreier Gründung wurde bereits erwähnt. Die aufliegende Blockwand reagiert mit Deformationen, evtl. dem (geringfügigen) seitlichen Ausbrechen.

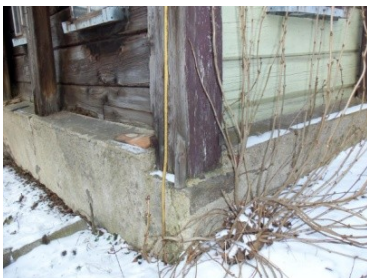
Abb. B-19 Sockelaufmauerung

Der nebenstehend gezeigte Sockel erhielt eine Aufmauerung und wurde allseitig mit sperrendem Zementputz versehen. Die im Sockel vorhandene oder durch Kondensation entstehende Feuchtigkeit kann nicht mehr durch die Sockelfugen verdunsten und sucht sich ihren Weg zum „saugfähigen“ teilweise ebenfalls eingemauerten Ständerfuß. Seine Zerstörung hat bereits begonnen.

Geringfügige oberflächige Steinersetzungen, die keine statischen Auswirkungen auf darüber liegende Bauteile haben, kann man jedoch hinnehmen. Sockelaufmauerungen und absperrende Verputze sollten entfernt sowie eingemauerte Ständerfüße wieder freigelegt werden. Das weitere Vorgehen ist vom vorgefundenen Schadensbild abhängig. Auch hierbei kann Fachhilfe nötig werden.

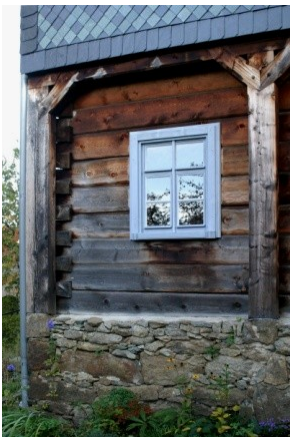
Abb. B-20 Feldsteinsockel, nicht verfugt, oberseitiger Trasskalkverstrich (Sebnitz)

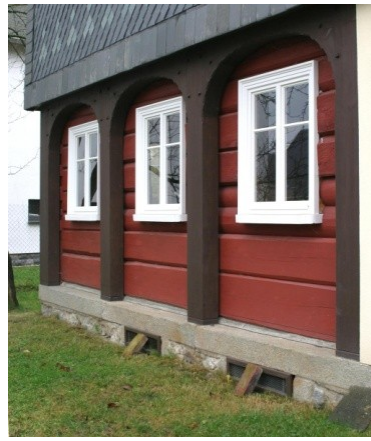
Abb. B-21 Granitsockel gereinigt, Fuge zur Blockstube verbleit (Steinigtwolmsdorf)

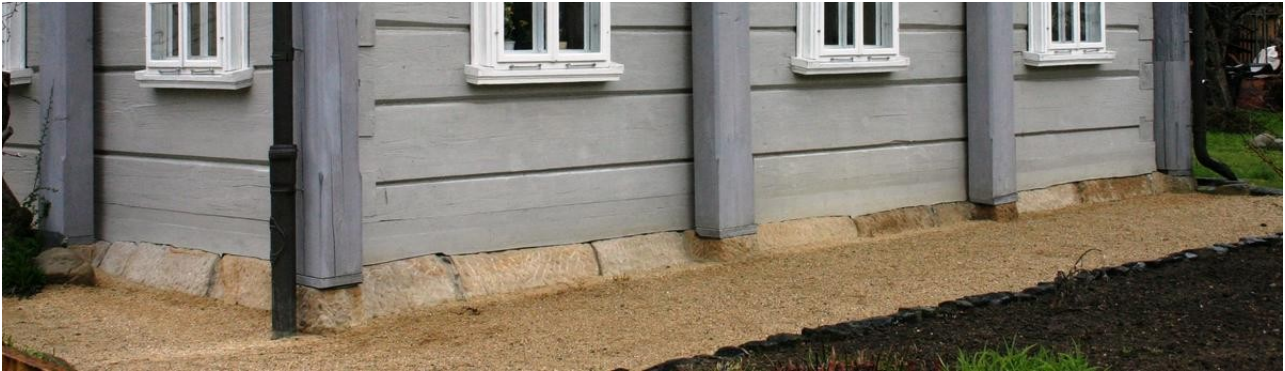
Abb. B-22 gereinigter Sandsteinsockel in selten gesehener Form: Der Sockel ist im Bereich der Joche zwar stubenbündig, dann aber nach außen geneigt; Schutz der Ständerfüße gegen aufsteigende Feuchte mit Eichenbrettstücken („Opferholz“, ca. 25 Jahre haltbar), (Großschönau)

Holzschützende Maßnahmen für die an den Sockel angrenzenden Holzbauteile bieten sich an, wenn feuchtegeschädigte Blockhölzer teilweise oder ganz ausgewechselt werden müssen. Dann ist das Einlegen einer trennenden Sperrschicht zwischen Steinsockel und unterster Bohlenlage oder der Einbau einer hochbelastbaren wasserdichten Dämmplatte möglich, wobei letztgenannte außenseitig eine Holzblende erfordert (siehe Kapitel B.2.2.2 Blockstube). Umgebendeständern kann ein Eichenklotz mit liegender Faser als sogenanntes „Opferholz“ untergeschoben werden.
