## B.2 Wände

### B.2.1 Mauerwerk

#### B.2.1.1 Natursteinmauerwerk

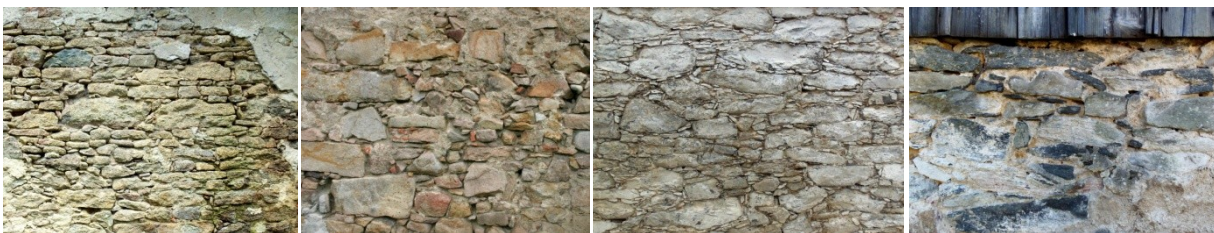
Abb. B-23 Natursteinmauerwerk aus Feld- oder Bruchsteinen (Granit, Sandstein, Grauwacke und Phonolith), ursprünglich verputzt

Grundsätzlich ist bei Natursteinwänden zwischen **Mauerwerk**, das für einen **Verputz** vorgesehen war, und **Sichtmauerwerk** zu unterscheiden. Für erstgenanntes wurden bei der Feldarbeit aufgelesene Steine (sog. „Lesesteine“) oder in nahen Steinbrüchen abgebrochene Natursteine ohne weitere Bearbeitung vermauert und mithilfe von „Zwickern“, kleinen flachen Bruchstücken, stabilisiert. Die mit Lehmörtel errichteten Wände wurden verputzt, um ein Auswaschen der wasserlöslichen Lehmfugen durch Schlagregen zu verhindern. Verputzte Natursteinwände kommen regional am häufigsten vor.

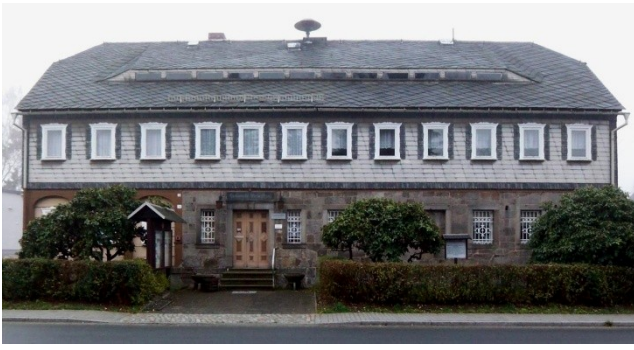
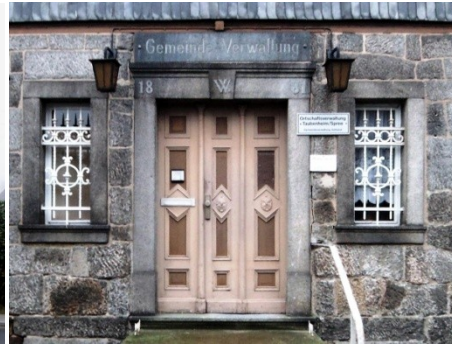
Abb. B-26 und Abb. B-27 ehemaliges Gemeindeamt in Taubenheim, 1881 erbaut, mit bauzeitlichem unregelmäßigem Granitsichtmauerwerk

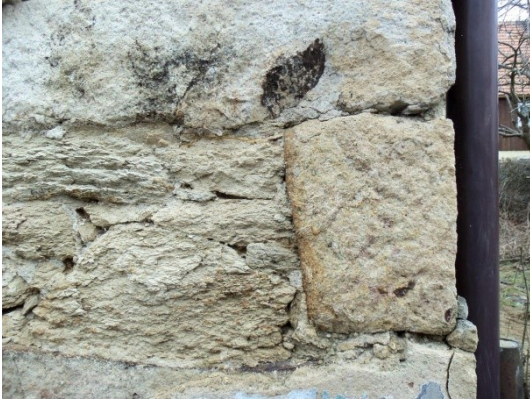
Abb. B-28 partielle Sandsteinzersetzung

Solche gravierenden Schäden sind jedoch selten! Steinsichtiger Sandstein reagiert wie alle kalkhaltigen Baustoffe besonders empfindlich auf den sogenannten „Saurer Regen“. <sup>47</sup> Eine partielle Steinzerstörung, wenn auch zunächst nicht statisch wirksam, kann die Folge sein. Granitsichtmauerwerk ist dagegen in der Regel weniger schadensanfällig. Eine Patina durch die Luft verunreinigenden Schadstoffe nehmen jedoch alle strukturierten Steinflächen an.

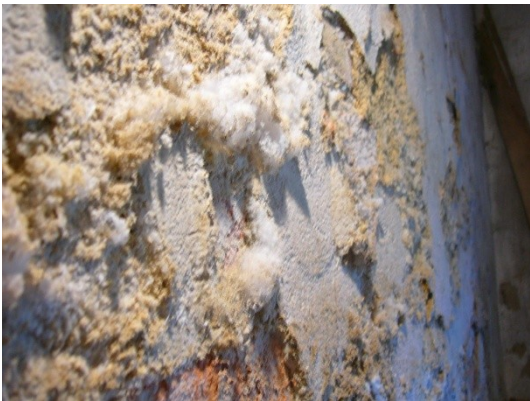
Abb. B-29 Putzschäden durch Ausblühen (Foto (gemeinfrei): Mattes, <http://de.wikipedia.org/wiki/Ausblühung>)

Ständige Feuchtigkeit im Mauerwerk (aber auch in anderen mineralischen Bauteilen) verursacht „**Ausblühungen**“. In den Wandbaustoffen enthaltene Salze werden gelöst und zusammen mit von außen eingedrungenen Salzen an die Wandoberflächen (außen und innen) „gespült“. Dort trocknen sie und lagern sich als vorwiegend weiße Kristalle ab. Die landläufige Bezeichnung „Salpeter“ <sup>48</sup> ist dafür bekannt. Nitratausblühungen treten vor allem an (ehemaligen) Stallwänden auf, die tierischen Exkrementen ausgesetzt waren. Salzbelastete Wände wirken hygroskopisch, ziehen also wiederum erneut Feuchtigkeit an. Bei besonders dichtem Mauermaterial, z.B. Granit, sind die Auswirkungen von Feuchte gewöhnlich nicht so gravierend, weil Feuchtigkeit, wenn überhaupt, nur über die Fugen kapillar transportiert werden kann. Ausblühungen markieren hier oft die Fugenbereiche

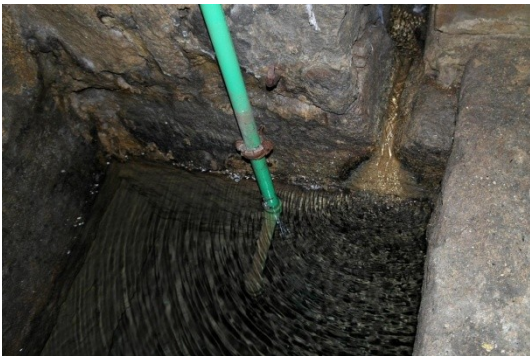
Abb. B-30 Quellen in der Kellertonne speisen seit mindestens 250 Jahren dieses Wasserloch. Das angrenzende Granitmauerwerk ist ohne Schäden durch die stete Feuchte intakt und standfest!

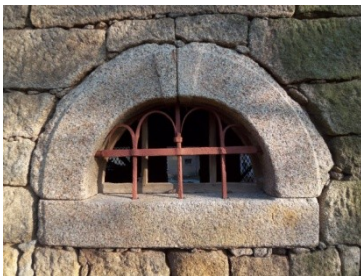
Abb. B-31 Fenstergewände mit Anschlagkante für den ursprünglichen Verputz an einem Stallgebäude

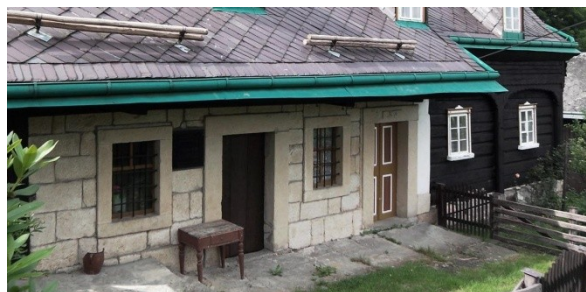
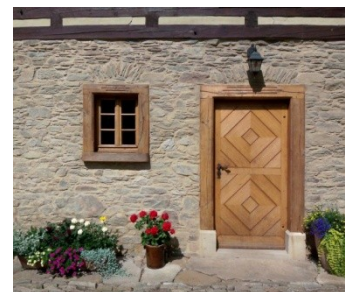
Abb. B-32 Steinsichtigkeit eines Feldsteinmauerwerkes / Abb. B-33 Sandsteinmauerwerk, durch weiten Dachüberstand geschützt (ein ehemaliger Verputz ist anhand der hervortretenden Gewändeausbildung zu vermuten) / Abb. B-34 neue Steinsichtigkeit des kleinteiligen Natursteinmauerwerkes nach der Sanierung

„In Mode gekommen“ ist das Sichtbarlassen von ehemals verputztem Feld- oder Bruchsteinmauerwerk am Umgebäudehaus. Es wird lediglich schmal oder breiter und die Steine teilweise überdeckend verfugt. Denkmalgerecht im Sinne der Bewahrung des überlieferten Hauscharakters ist diese Ausführung nicht.

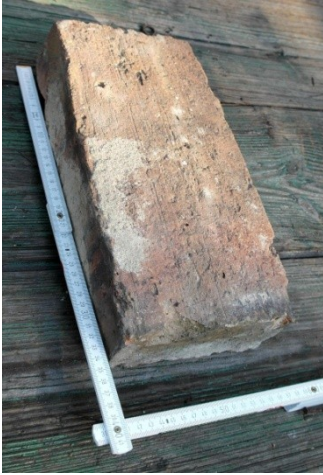
Abb. B-35 ungewöhnliches Ziegelformat: 34/17/7,5 cm, 7 kg schwer, Rohdichteklasse also ca. 1,6 kg/dm<sup>3</sup>, Ende 19. Jhdt., gefunden bei Hähnichen, östliches Oberlausitzer Heide- und Teichgebiet

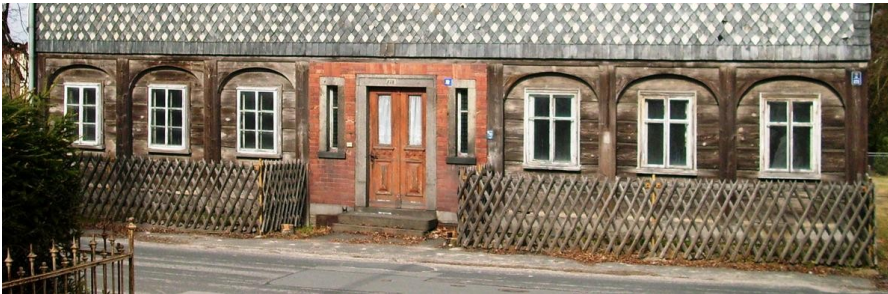
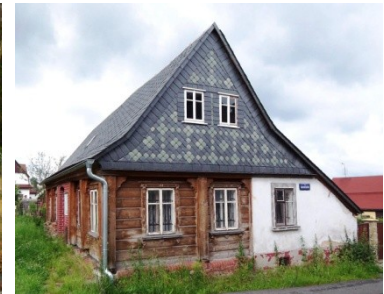
Abb. B-36 Klinkermauerwerk in Flurzone (Neugersdorf/Foto: J. Gosteli, Ausschnitt) / Abb. B-37 Klinkerverwendung im Eingangsbereich und als Umgebinderdesockel (Rumburk)

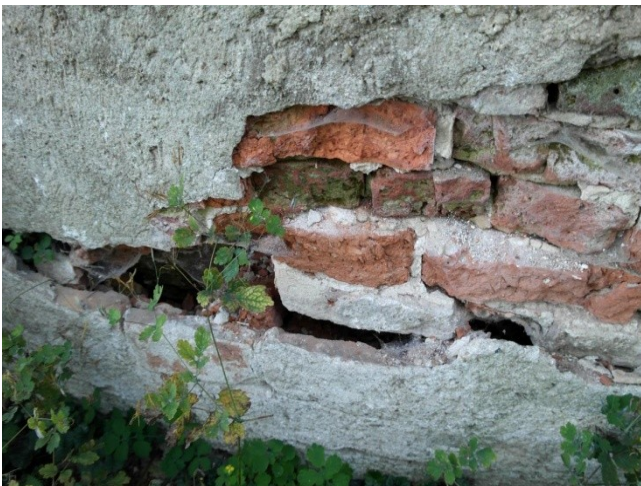
Abb. B-38 schwerer Schaden am Ziegelwandfuß durch abgesunkene Gründung, eingedrungenes Regenwasser und darauffolgende Frostschäden

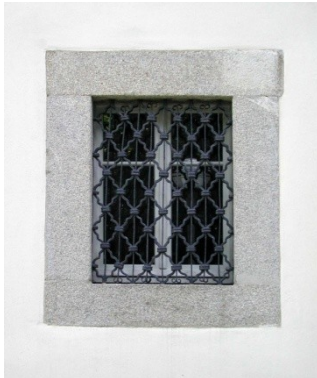
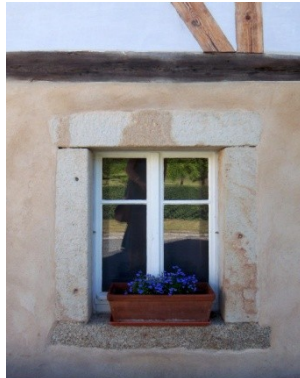
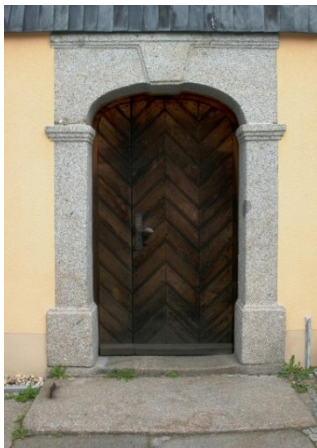
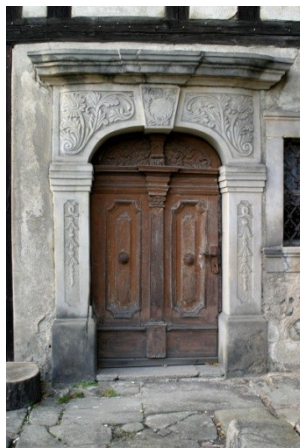
Abb. B-40 einfaches Fenstergewände aus Granit (Weifa) / Abb. B-41 Sandsteingewände, Granitsohlbank (Ohorn) / Abb. B-42 gegliederter Granittürstock / Abb. B-43 reich ornamentierter Sandsteintürstock (Großschönau)

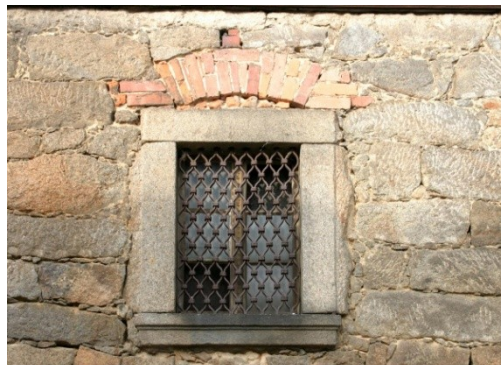
Abb. B-46 Entlastungsbogen über Granitsturz (Foto: A. Trauzettel) ( Abb. B-47 Granitgewände in Ziegelmauerwerk, mit Entlastungsbogen

Vor allem bei Fensterstürzen aus Naturstein war es notwendig, den Sturz durch zusätzliche konstruktive Maßnahmen zu entlasten, um einem Materialbruch vorzubeugen. Deshalb wurden darüber Entlastungsbögen eingebaut. Am häufigsten wurden diese aus Ziegeln hergestellt.

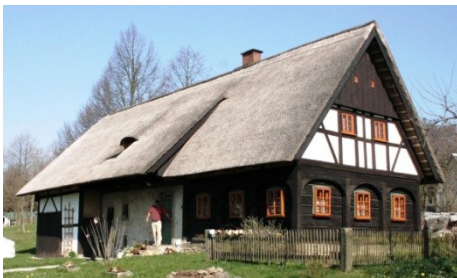
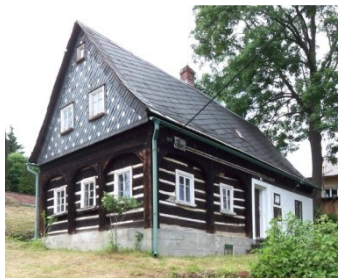
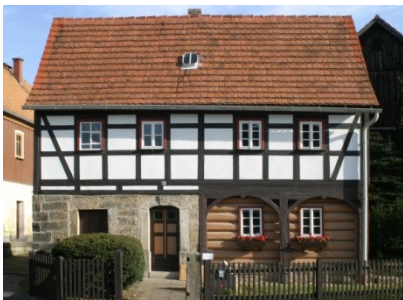
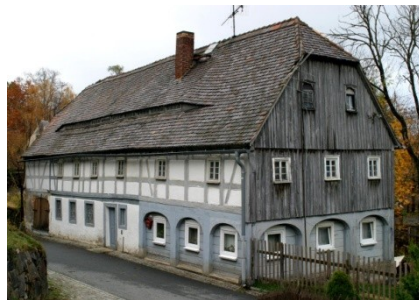
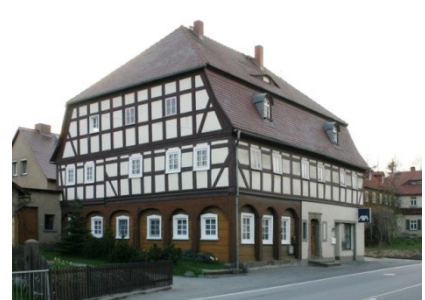
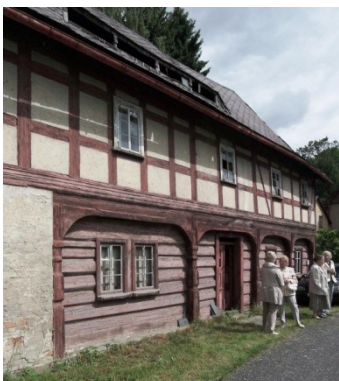
Abb. B-54 (Gruppe):

Reihe oben: Einstöckige Häuser in Schönbach und Vlčí hora

Reihe unten links: zweistöckiges Haus in Vilémov

Reihe unten Mitte und rechts: zweistöckige Häuser mit Oberstock in Blockbauweise in Waltersdorf und Lhota u Úštekú

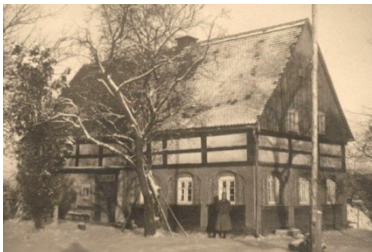
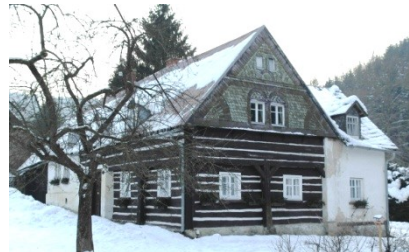
Die traufseitige Wanderhebung über dem Erdgeschoss beim 1 ½-geschossigen oder –stöckigen Haus wird als **Kniestock**, **Drempel** oder auch **Versenkung** bezeichnet. Sie fällt unterschiedlich hoch aus. Am häufigsten ist sie so hoch wie die Brüstungen des Geschossgiebels.

Eine Sonderform des stockwerkweisen Abbundes ist der sogenannte **Umschrot**: Damit wird ein aus Block- oder Bohlholz errichteter Wandkranz bezeichnet, der etwa kniehoch über der Erdgeschossdecke errichtet wurde. Das kurze senkrechte Wandstück bot eine sichere Barriere für im Dachboden ausgebreitetes Lagergut. Über dem Umschrot erhebt sich die Dachkonstruktion. „Umschrot“ als Wiedergabe des Begriffes in Oberlausitzer Mundart soll früher allgemein für Umgebinder gestanden haben.

Abb. B-58 Stockwerksbau mit Drempel (Archiv Richter) / Abb. B-59 Langständer(neu)bau mit Drempel (Jindřichovice) / Abb. B-60 „Umschrot“ (Kryštofovo údolí)

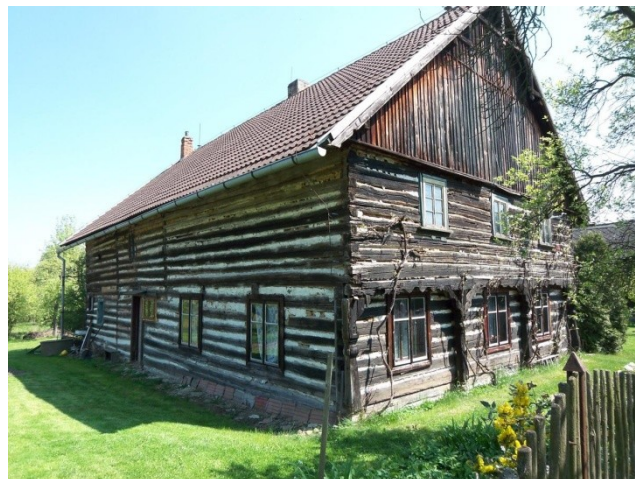
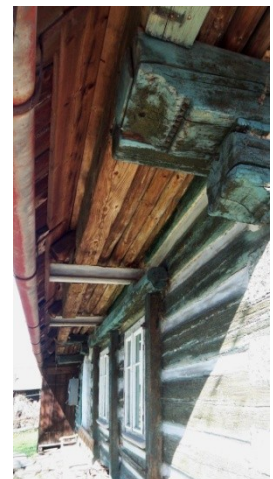
Abb. B-61 **Giebelgebäude** in Jestřebice

Abb. B-62 traufseitige Stützkonstruktion (**Traufgebäude**) in Hrubá Horka
