3. Blockwände mit „Schraubstielen“ und besondere Stubenformen als **umgebindeartige Gefüge**

B.2.2.2 Blockstube /Blockwände

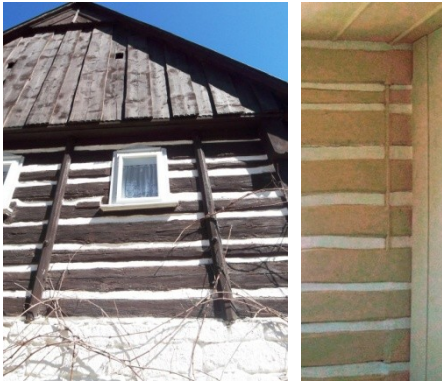
Abb. B-64 „Schraubstiele“ (Wandzangen) in Malá Skála

Blockwände mit so genannten „**Schraubstielen**“ werden von Delitz⁶³ den umgebindeartigen Gefügen zugeordnet. In Tschechien werden diese Bauteile „Zangenholz“, „Zangensäulen“, „Zangensänder“⁶⁴ oder „**Wandzangen**“ genannt. Die Wandzangen entstanden nicht zeitgleich mit dem Bau der Blockstube, sondern wurden später außen und innen genau gegenüberliegend aufgestellt und mit Holzklammern oder Stahlschrauben fest angezogen, wenn eine Wandverwerfung drohte oder eingetreten war. Das innere Gegenstück konnte auch in einem metallischen Vierkantstab bestehen. Es gibt auch Übergangsformen zum Umgebände, indem schmale Holzständer als Zangen die Wand sichern, gleichzeitig aber auch über verblattete Kopfbänder eine Queraussteifung zum „Umgebinderähm“ hergestellt wurde. Solche Konstruktionen häufen sich in der Holzhauslandschaft um Železný Brod, sind aber auch typisch für Vogtländische Häuser (siehe Kapitel A.3 und A.4.)

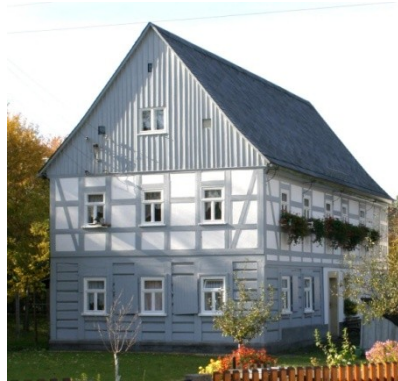
Abb. B-63 Ständerbohlenstube in Cunnnersdorf, Sächsische Schweiz (oder aus-geblocktes Fachwerk?)

Als Beispiel für die zu den umgebindeartigen Gefügen zählenden Stubenvarianten sei die **Ständerbohlenstube** genannt. Sie rückt in die Ebene des Umgebendes vor und wird in die Tragkonstruktion des Hauses integriert.

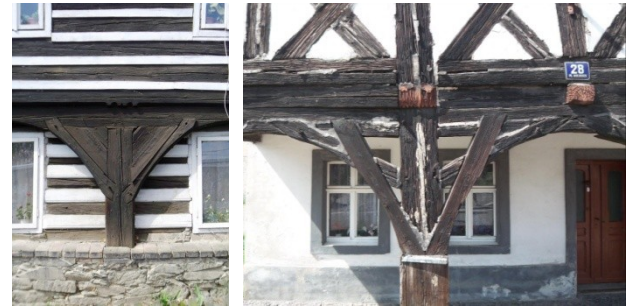
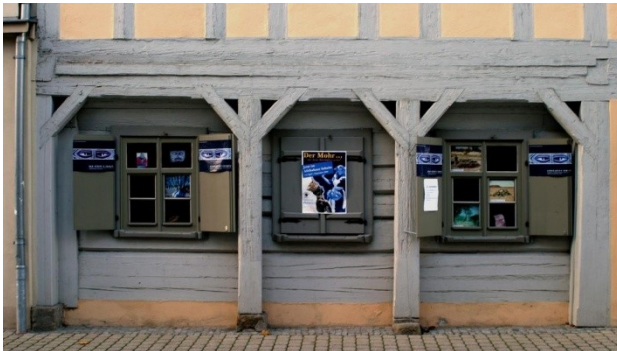
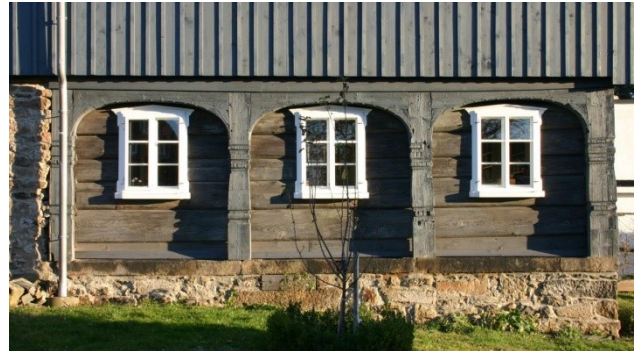
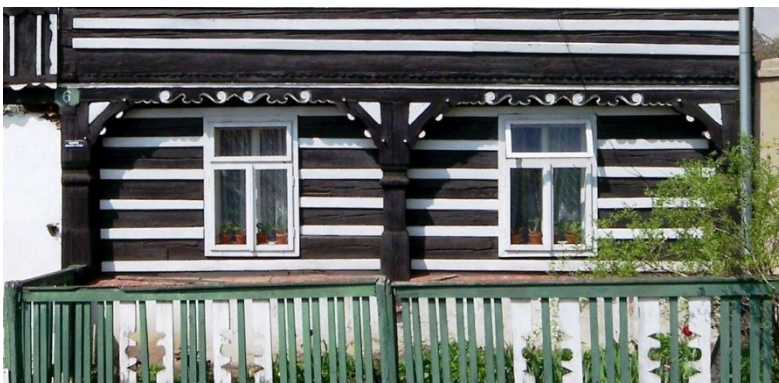
Abb. B-67 (oben links): nicht profilierte Ständer, aufgeblattete gerade Kopfbänder, gerader Spannriegel mit geringer Ausnehmung (Sebnitz)

Abb. B-68 (oben rechts): reich profilierte Ständer, gezapfte Knaggen, gebogte Spannriegel (Weifa)

Abb. B-69 (links): profilierte Ständer, ausgesetzte profilierte Kopfbänder, ohne Spannriegel, reiches, farblich markiertes Schnitzwerk am Rähm (Soběnice)

Stellvertretend für die Vielfalt der bauzeitlich und regional abhängigen Gestaltung der Ständer, Kopfbänder und Knaggen sowie der Spannriegel der Umgebinderkonstruktion von Stockwerksbauten hier drei Beispiele.

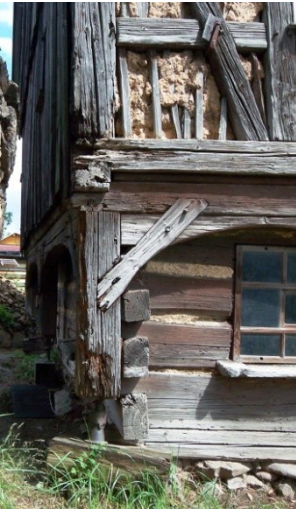
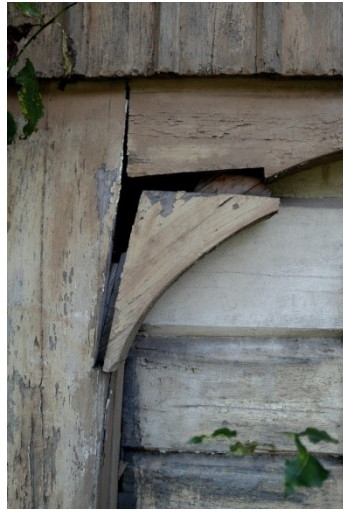
Abb. B-70 (oben links): Ständerfuß durch Feuchte und Holzschädlinge zerstört / Abb. B-71 (oben rechts): Verwitterungsspuren und alter Holzbockbefall / Abb. B-72 (unten): Schwerer Schaden an Umgebinder und Blockstube, Ursache: erheblicher Spritzwasseranfall durch defekte Dachrinne, Folgen: Zerstörung des Ständerfußes, Absenken des Umgebinderständers, Herauslösung aus Umgebinderähm (noch reparabel!)

BAUSCHÄDEN: Ein statischer „Mangel“ der Umgebinderkonstruktion ist die fehlende Lagesicherung der Ständerfüße. Nur in wenigen Regionen haben sich Fußschwelle in Verbindung mit Fußbändern (wie beim Fachwerk) im Zusammenhang mit Umgebinderkonstruktionen erhalten (siehe unten). Die auf dem Sockel aufliegende hölzerne Schwelle war und ist das am meisten beanspruchte Bauteil.

Bauliche Schäden am Umgebindersockel wirken sich so auch unmittelbar auf das Umgebinderständerwerk aus. Brechen, kippen oder „versinken“ Sockelsteine bzw. -mauerwerk folgen die Ständer dieser Bewegung. Die Holzverbindungsstellen (Knotenpunkte) klaffen bei übermäßiger Verformung auf.

Der häufigste Schaden am Umgebinderständer entsteht jedoch durch die Feuchtebelastung am Ständerfuß. Nicht abgeleitete Niederschläge oder häufiger Spritzwasseranfall führt zu Staunässe, die über das Hirnholz in den Ständerfuß eindringt. Kann die Feuchte nicht abtrocknen, etwa durch eine dampfdichte Oberflächenversiegelung, können Fäulnis und Befall durch biotische Holzschädlinge folgen. Das Holz wird im Kern zerstört und verliert seine Tragfähigkeit. Die Folgen sind oben beschrieben. An den „hochliegenden“ Teilen der Umgebinderkonstruktion (Spannriegeln, Kopfbändern und Knaggen) richten Niederschläge in der Regel direkt keine Schäden an. Es sei denn, klaffende Fugen ermöglichen Regenwasser einen dauerhaften Eintritt in die Konstruktion. Am meisten belastet ist zwangsläufig das Umgebinder auf der Wetterseite des Hauses.

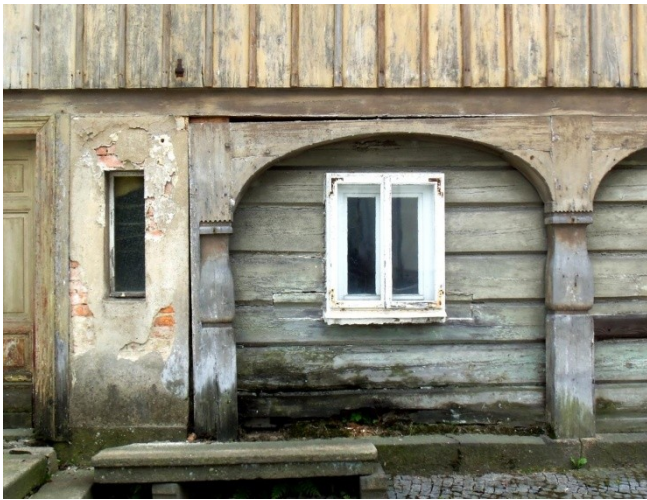
Abb. B-73 ungesicherte Abstützung

INSTANDSETZUNG/ REKONSTRUKTION: Eine erste einfache Sicherungsmaßnahme für statisch instabile Umgebindergefüge wird links gezeigt. Hier entlastet eine Holzstütze den Eckständer, der durch die sich lösende Verbindung der Rähmecke nach außen gedrückt wird. Diese nicht ausgesteifte Sicherung ist keine Dauerlösung.

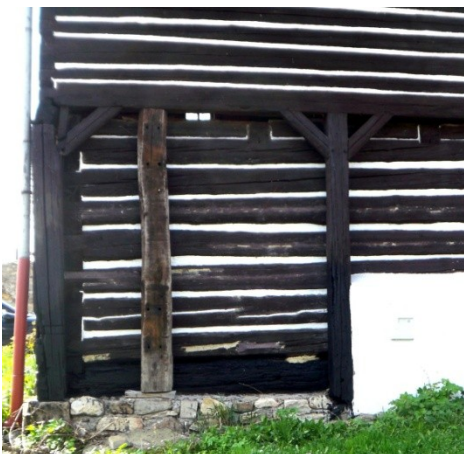
Abb. B-74 Treiblade

Das Anschauen der Ständerfüße gehört zu den häufigsten Reparaturarbeiten an der Umgebinderkonstruktion. Die Umgebinderständer müssen davor durch Absteifungen entlastet werden, die sowohl vertikale als auch horizontale Lasten berücksichtigen. Für die Aufnahme vertikaler Lasten werden Gewindestützen zwischen dem intakten oder reparierten Sockelstein oder -mauerwerk und dem Spann- oder Schwellriegel gespannt. Holzunterlagen schützen dabei die Stellfläche und den Riegel vor mechanischer Beschädigung. Die Horizontalkräfte nehmen Diagonalsteifen auf, die ebenfalls am Riegel angreifen und im Gelände vor der Konstruktion in einer Treiblade enden. Mittels Keilen in der Lade bzw. Gewindedrehung wird die Umgebinderkonstruktion behutsam ausgehoben. (Zeichnung K. Bernert⁶⁵)

„**Treiblade (Triebblade)**, eine Vorrichtung zum Geraderichten od. Absteifen ausgewichener Wände od. Säulen. Ein starker, vierkantiger Klotz, auf dessen oberer Fläche eine Rinne ausgeschnitten ist, wird senkrecht gegen die Wand od. Säule gerichtet, in dem Erdboden od. auf Schwellen befestigt; in die Rinne setzt man mit dem unteren Ende eine starke, schräg gegen die Wand gestellte Stütze ein, deren oberes Ende die Wand fasst u. treibt nun mittelst gleichschenkeliger Keile das untere Ende der Stütze gegen die Wand od. Säule.“⁶⁶

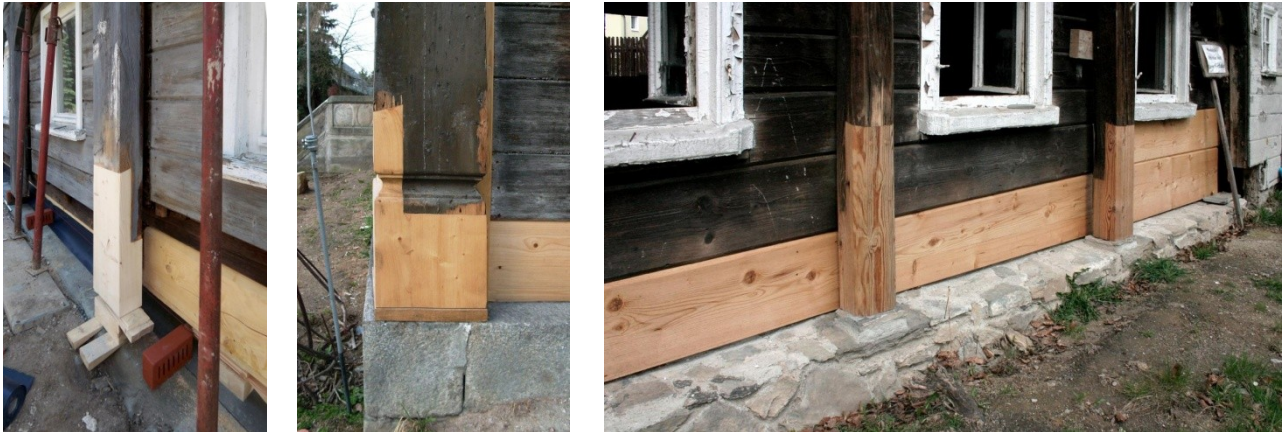
Abb. B-75 angeblatteter Ständerfuß bei gleichzeitiger Wiederherstellung des Klinkersockels / Abb. B-76 Eichenklotz unter einem erneuerten Eckständerfuß / Abb. B-77 neue Ständerfüße auf erhabenen Steinplatten des wiederhergestellten Natursteinsockelmauerwerkes

Die zerstörten Bereiche am Ständerfuß werden bis zum „gesunden“ Holz zurückgeschnitten. Das erforderliche Maß bestimmt der Zimmermann. Die nachfolgenden Bilder zeigen die korrekte Ausführung der Anblattung, bei der die Oberkante der vorderen Blattsasse nach außen abfallen muss. So werden das Eindringen von Regenwasser und ein Verrutschen des Stoßes vermieden. Holznägel (an den Ständern oberflächenbündig) sichern die Lage des Blattstoßes. Als vorbeugende horizontale Abdichtungsmaßnahmen gegen das „Ansaugen“ von Nässe aus porösen Sockelsteinen (z.B. Sandstein, nicht Granit) in den Ständerfuß gelten das Verlegen von bituminösen oder metallischen Sperrbahnen oder das Unterlegen eines liegenden Klotzes aus Eichenholz als „Opferholz“. ⁶⁷ Nachfolgende Bildbeispiele zeigen fachtechnisch korrekt ausgeführte Reparaturdetails:

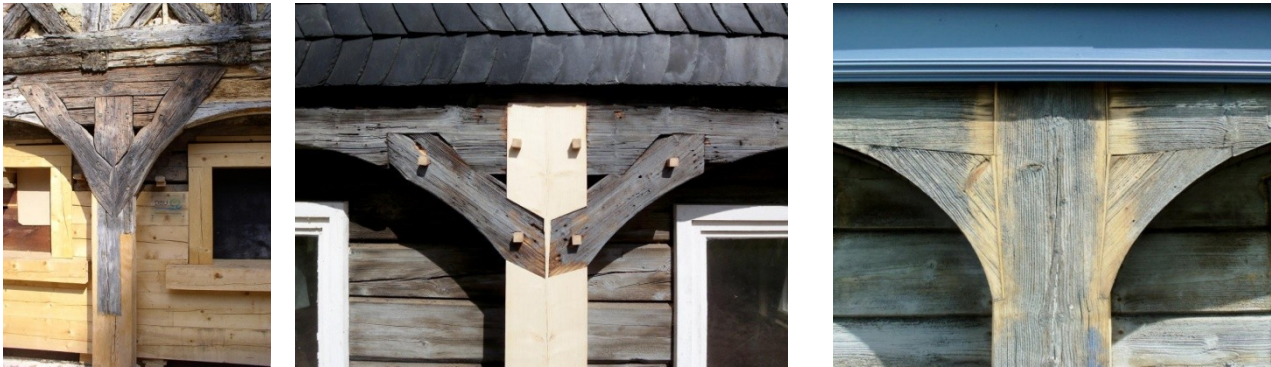
Abb. B-78 aufwändig angeblatteter Feldständer (Foto: A. Matthes) / Abb. B-79 neuer Feldständer an vorhandene Kopfbänder angepasst und mit neuen Holznägeln gesichert / Abb. B-80 Fugen präzise ausgespant

Klaffende Fugen zwischen den Konstruktionsteilen des Umgebines können durch Lageveränderung der Konstruktion oder durch das Ausdörren der Hölzer entstehen. Dringt Schlagregen ein, kann er gewöhnlich gut wieder austrocknen. Eingelegte Späne können auch austrocknen, Regen in die Konstruktion lassen, durch ihr anschließendes Quellen aber das Wegtrocknen der Feuchte im Bauteil behindern. In der Regel sollen klaffende Fugen erst ab einer Breite über 1 cm ausgespant werden. Letztendlich trifft diese Entscheidung der für das Bauvorhaben verantwortliche Zimmermann, denn er muss die fachlich korrekte Ausführung und Qualität seiner Instandsetzungsmaßnahmen gewährleisten.

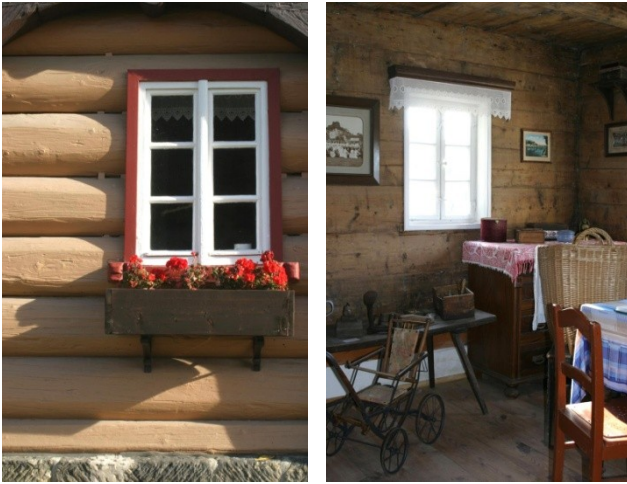
Abb. B-84 Blockwand aus 4-seitig beeilten halbierten Stämmen, tiefe Baumkanten außen, innen ebene Fläche des halbierten Stammes (Schöna)

Zwischen die runden- oder bebeilten Hölzer stopfte man zur Abdichtung Moos, Tierhaare oder Pflanzenfasern (z.B. Werg (Kurzfasern aus Flachs oder Hanf, Abfall der Langfasergewinnung für die Seilerei oder Weberei)). Später wurde bei behauenen ebenen Auflageflächen beim Aufbau Werg gleich eingelegt. Bohlen (ca. 12 bis 16 cm dick und bis etwa 40 cm hoch) wurden so verbaut, dass die Baumkanten nach außen zeigten und innen eine ebene Fläche entstand (siehe Abb. oben).

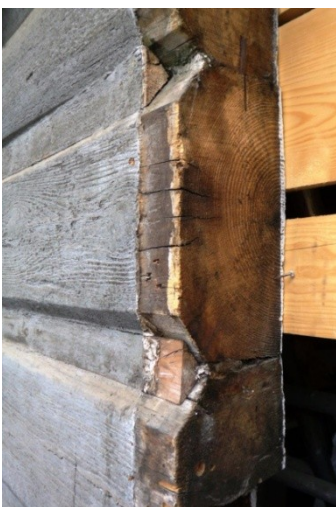
Abb. B-85 in Bohlenwand eingelegte Dreiecksleisten (Lipová)

Bei relativ ebenmäßigen Bohlenwänden wurden in die außenliegenden Baumkanten Dreiecksleisten eingelegt. Auch die Lagesicherung der Bohlenwand wurde immer mehr qualifiziert. Bei jüngeren Bohlenwänden verhinderten verschiedene Formen der Nut- und Federverbindung das seitliche Ausbrechen und sorgten gleichzeitig auch für eine bessere Winddichtheit der Wände. Alle den unregelmäßigen Wandquerschnitt „auffüllenden“ und Winddichtheit schaffenden Maßnahmen verbesserten die ohnehin gute wärmetechnische Qualität der hölzernen Wände zusätzlich.

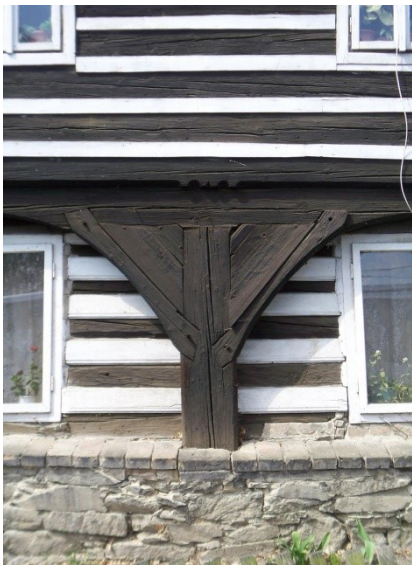
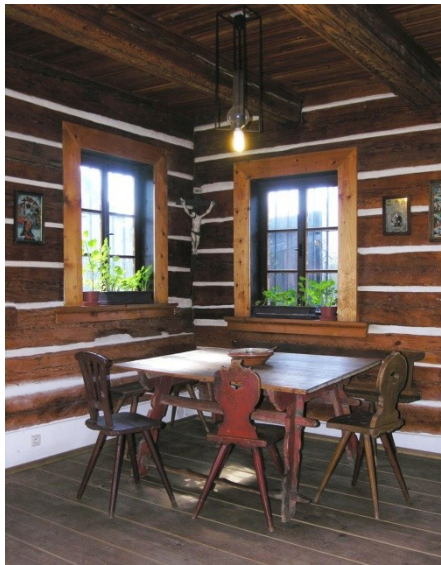
Abb. B-86 Fugenlattung an Stube und Oberstock (Soběnice)

Abb. B-87 Blockstube (Museum Kravaře)
(Foto: J. Cieslak)

Der nordböhmische Blockwandbau unterscheidet sich vom Bohlenbau der südlichen Oberlausitz. Für das Errichten der erd- und obergeschossigen Wände wurden Blockhölzer (vierseitig bebeit oder sägegestreift) verwendet. Deutlich wird das durch den Baumkantenverstrich auf den Wandinnenseiten.

Es war in einigen Orten üblich, die Fugen außen mit einer Holzlatte abzudecken.

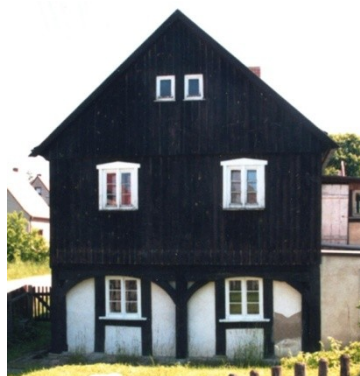
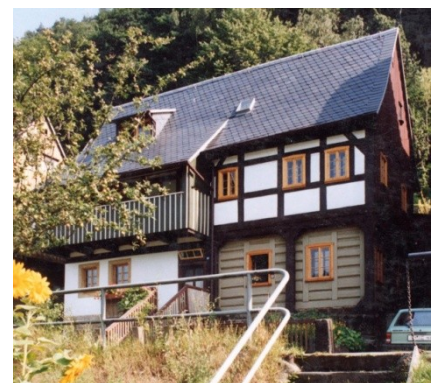
Abb. B-88 Stube mit Ständern und Lehmsteinausmauerung (OL Heide- und Teichlandschaft)

Abb. B-89 Bereiche zwischen den Ständern mit Bohlholz ausgeklotzt (Postelwitz)

Seltener wurden Stuben in Ständer- oder Fachwerkbauweise errichtet. Die in die Stubenwände integrierten Ständer, beidseits der Fensteröffnungen und an den Ecken, minimierten das „Arbeiten“ der Wandkonstruktion.

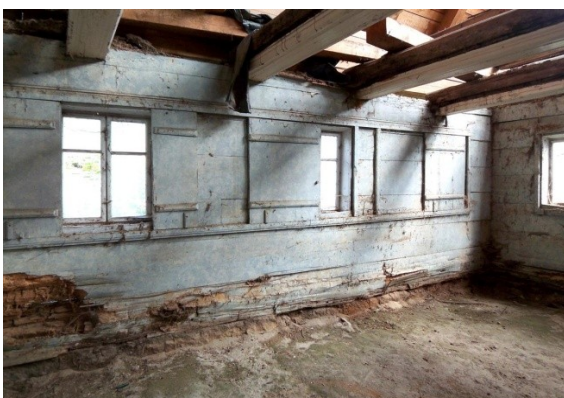
Abb. B-91 schwere Schäden durch Dauerfeuchte im unteren Bereich der Holzwände (Braunfäule)

BAUSCHÄDEN: Die untersten Wandbohlen sind die am meisten gefährdeten Bereiche der hölzernen Wände. Zum einen sind sie dem **Spritzwasser** ausgesetzt. Gefahr besteht auch durch **Tauwasser** an steinernen Sockeln, die die größte Wärmebrücke der Stube darstellen. Ständige Durchfeuchtung (Holzfeuchte über 20%), auch verursacht durch falsche dampfdichte Anstriche, kann einen Befall durch pflanzliche und tierische Holzschädlinge nach sich ziehen. (Siehe auch Kapitel B.5 Holzschutz).

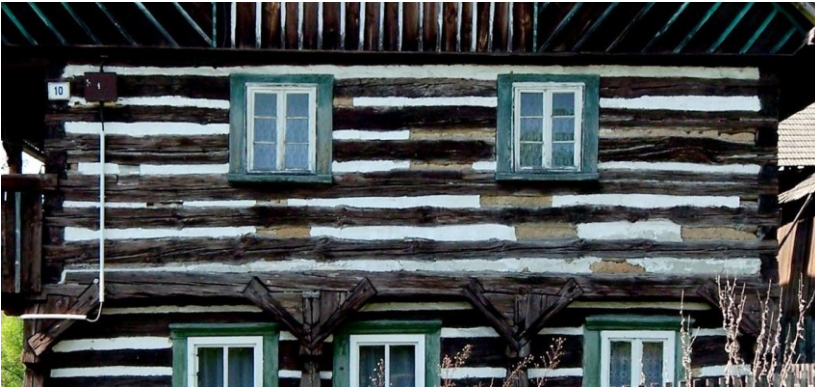
Abb. B-92 Abplatzen der wetterschützenden Putzschrift über Lehmverstrich

Abb. B-93 Oberflächenschaden durch tierische Holzschädlinge (abgestorben)

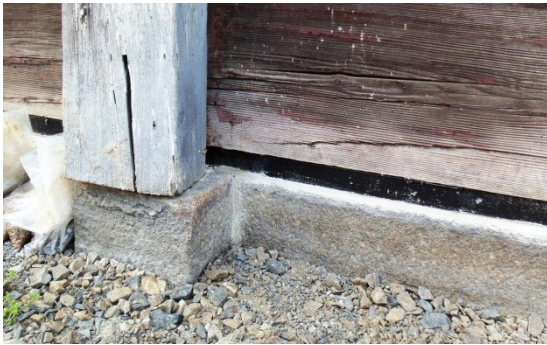
Abb. B-95 Schaumglasplatte als Trennschicht („Pilgerhäusl“, Hirschfelde)

Eine bauphysikalisch gute Lösung wurde bei der Sanierung des „Pilgerhäusels“ in Hirschfelde praktiziert: Zwischen den Sockel und die unterste Bohle wurde eine hochbelastbare Schaumglasdämmplatte eingeschoben, die eine wärme- und feuchtetechnische Trennung der beiden Bauteile bewirkt (siehe obige Abbildung). Der optische Mangel wird durch eine Holzleiste behoben. Möglich ist auch die Montage eines schrägen Stellbrettes am Wandfuß (bei oben gezeigter Sockelform allerdings nicht üblich), das in die unterste Bohle „eingeklinkt“ wird, auf dem Sockel aufsteht und gleichzeitig Spritzwasser abwehrt. Dieses Brett ist zwar ein Verschleißteil, kann aber ohne erheblichen Aufwand hin und wieder erneuert werden.

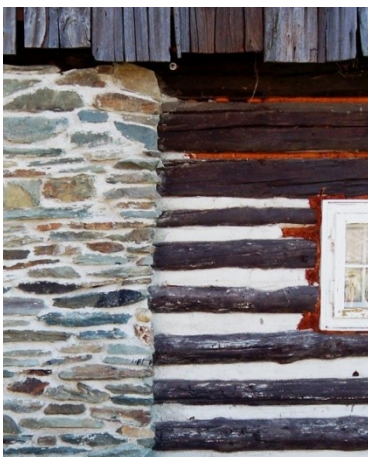
Abb. B-97 Bauschaum“abdichtung“

Die leichtfertige Sitte, Fugen im Blockwerk, im Bereich der Fensteröffnungen oder an Kontaktstellen zum Mauerwerk mit Bauschaum oder Silikon zu schließen, zahlt sich langfristig nicht aus. Der Außenluftkontakt macht Bauschaum mit der Zeit unwirksam. Er versperrt dann den Platz für wirklich sinnvolle Baulösungen und geeignete Materialien.

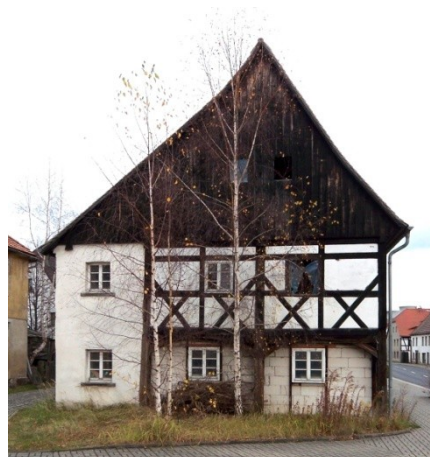
Abb. B-98 Gasbetonstube

Der Ersatz der hölzernen Stube durch Mauerwerk, hier Gasbeton, bedeutet neben der schmerzlichen Aufgabe des Kulturdenkmals vor allem einen hohen Verlust an Wohnqualität.

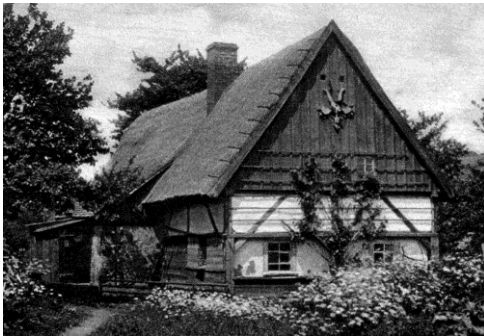
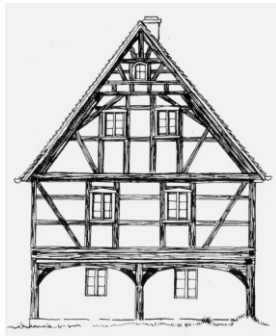
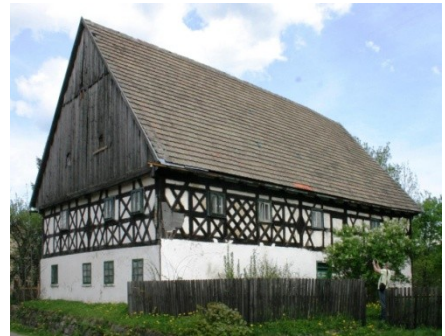
Abb. B-99 Langständer, 1 ½-geschossig, nur einzelne Kopfstreben (Cunewalde, Archiv Beelitz, Ausschnitt) / Abb. B-100 Stockwerkbau, einfacher Fachwerkkorb im Oberstock (Siebitz) / Abb. B-101 rechts: reich gegliedertes Fachwerk mit Andreaskreuzen und Gitterwerk (Karpniki, PL)

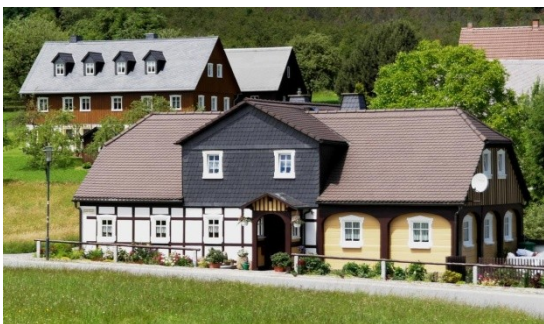
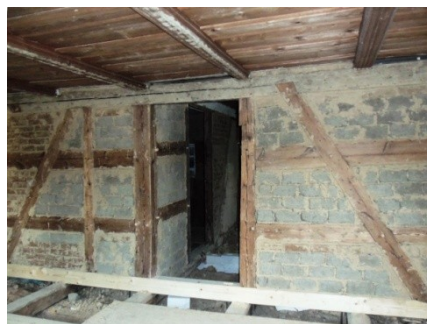
Als erdgeschossige Außenwandkonstruktion sind sie selten erhalten, als Innenwandkonstruktionen in den Obergeschossen sehr häufig angewandt: als aussteifende Querwände und tragende Längswände. Querwände nehmen die Lasten aus dem Dachstuhl auf, Längswände unterstützen die Decken- bzw. Dachbalken.

Abb. B-102 Flurzone und zweite Stube (oder Kammer) als Fachwerkkonstruktion (Neuschirgiswalde) / Abb. B-103 aussteifende Querwand mit Ziegel und Steinausfachung / Abb. B-104 Seitenflur, tragende Längswände

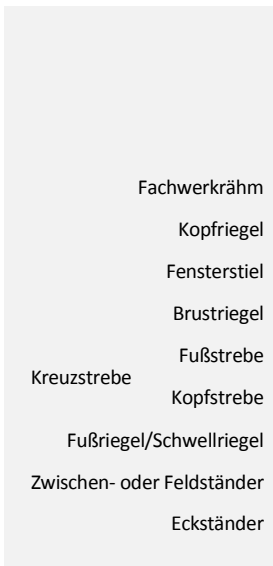
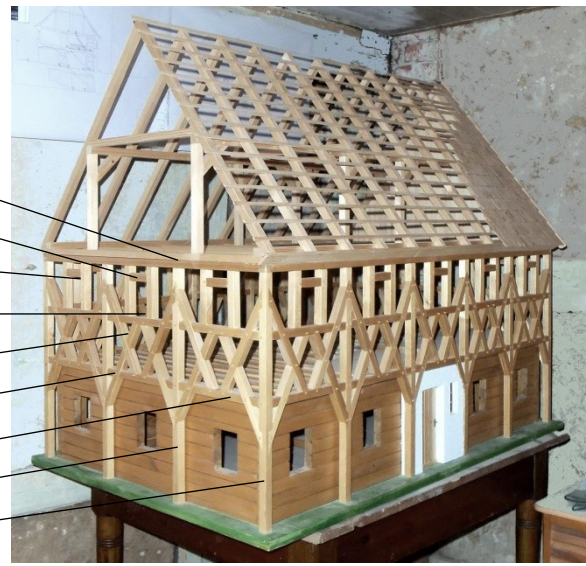
- Fachwerkrahm
- Kopfriegel
- Fensterstiel
- Brustriegel
- Fußstrebe
- Kopfstrebe
- Fußriegel/Schwellriegel
- Zwischen- oder Feldständer
- Eckständer

Abb. B-105 Modell eines Langständerhauses, fotografiert im „Pilgerhäusl“ Hirschfelde

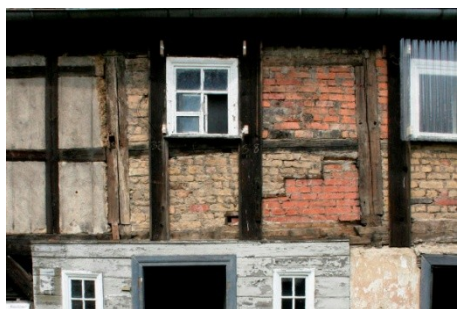
Abb. B-107 Ziegelausfachung

Für das Aussetzen der Gefache war Strohlehm in verschiedenen Ausführungstechniken üblich. Ziegelausfachungen sind jünger und oft auch die Reparaturlösung für verfallene Lehmausfachungen. Ende des 19. Jahrhundert kamen sichtbare Klinkerausfachungen in Mode, sind aber vergleichsweise selten. In der Reihenfolge dieser Aufzählung nahm der Wärmedurchgangswiderstand der Ausfachung ab.

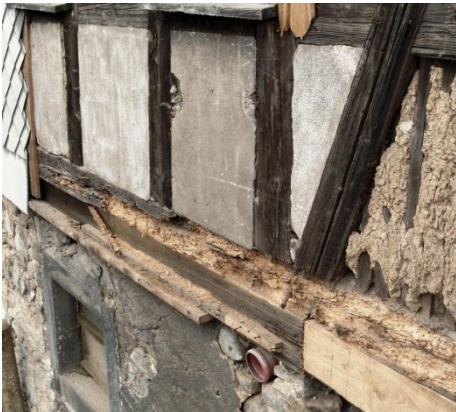
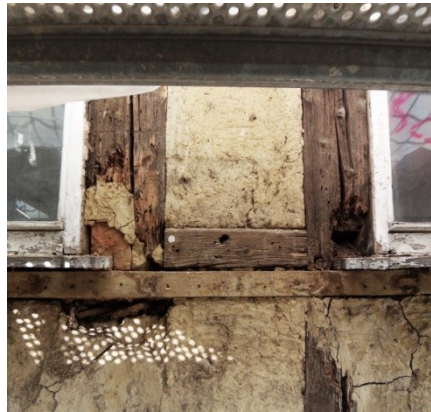
Kritische Bereiche der Fachwerkkonstruktion sind hierbei die auf Mauerwerk aufliegenden Schwellen mit den Zapfenlöchern der Fachwerkstiele und -streben sowie die Fensterstiele dort, wo die Brustriegel einbinden und häufiges Spritzwasser durch die angesetzten Fensterbretter auftritt.

Abb. B-108 und Abb. B-109 Nach Abnahme der Verkleidung entdeckt: links: Fachwerkschwelle durch Feuchte und anschließenden Insektenbefall stark angegriffen /rechts: Schadstellen an Fensterstielen im Bereich der Fensterbretter, bereits ältere Behelfsreparatur mit Ziegel erkennbar

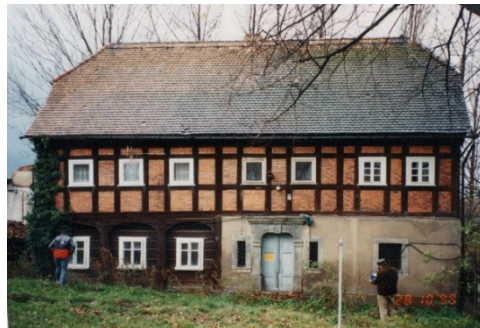
Abb. B-113 Jonsdorf, vor der Sanierung (Foto: Schreiber)

Im nebenstehend dargestellten Fall durfte eine (denkmalgeschützte) unverputzte Ziegelausfachung nach umfangreich notwendigen Zimmererarbeiten am Holzgefüge, bei der viele Gefache betroffen waren, durch eine Lehmausfachung ersetzt werden. In Verbindung mit einer zusätzlichen Innendämmschale konnte so die wärmehaltende Qualität des Fachwerkoberstockes wesentlich verbessert werden.

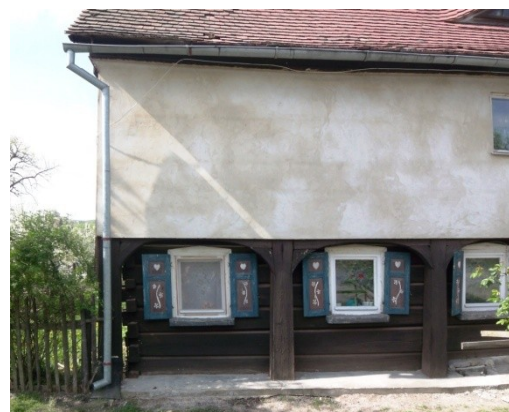
Abb. B-114 Gesicht verloren

BAUFEHLER/GESTALTUNGSFEHLER: Das nebenstehende Sanierungsbeispiel, bei dem nicht nur das Fachwerk gründlich weggeputzt wurde, ist nicht als ernstzunehmender Hinweis für die Vermeidung von Gestaltungsfehlern anzusehen. Dass solche Baulösungen bei jedem Haus erschüttern und indiskutabel sind, wird jeder erkennen.

Es kann jedoch als bildhafter Denkkzettel auf Baufehler aufmerksam machen, die durch die Anwendung ungeeigneter Putzsysteme auf den Gefachen der Holzfachwerke begangen werden und zu erheblichen Folgeschäden und damit immer wiederkehrenden Reparaturen führen.

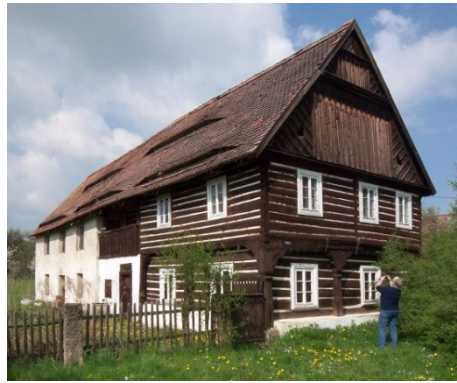
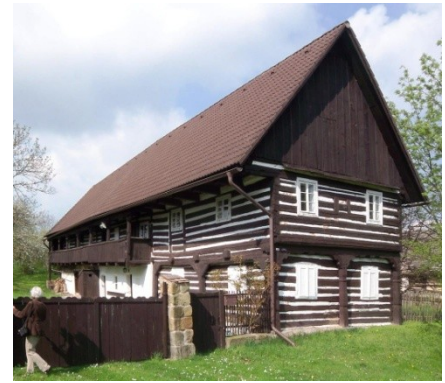
Abb. B-115 in die traufseitige Wand „eingelassene“ kurze Laube im Oberstock (Lhota) / Abb. B-116 auskragende Oberlaube über dem Massivteil in halber Traufseitenlänge unter großem Dachüberstand (Lhota)

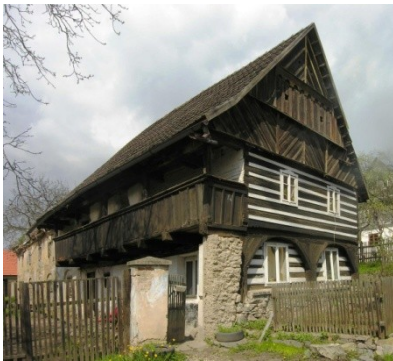
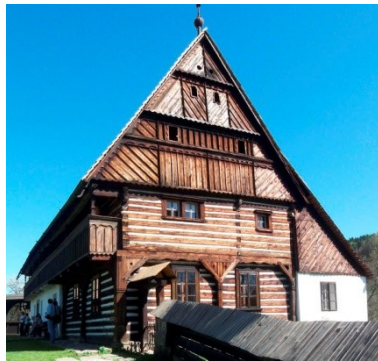
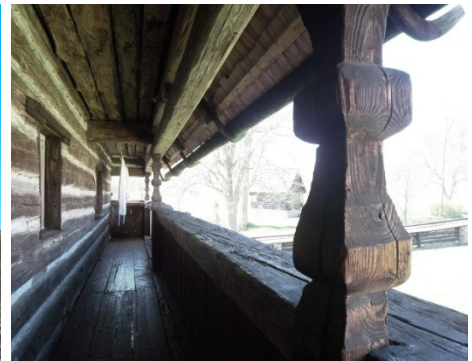
Abb. B-117 und Abb. B-118 Oberlauben über die gesamte Hauslänge unter weitem Dachüberstand (Soběnice und Museum Dolánky) / Abb. B-119 „Innen“ansicht (Museum Dolánky)

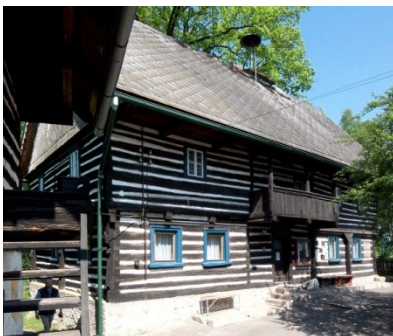
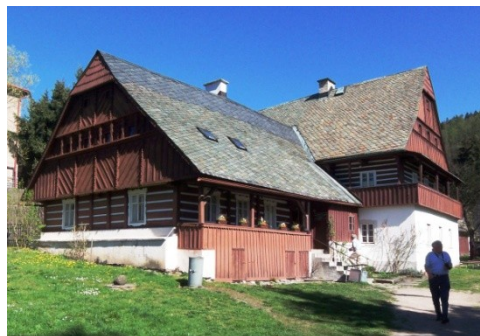
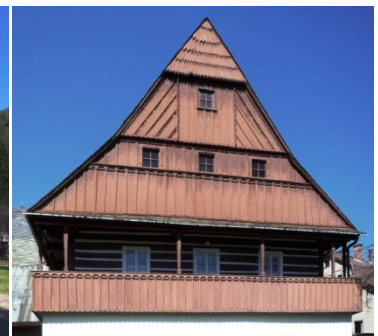
Abb. B-120 kurze Oberlaube nur über traufseitigem Eingangsbereich (Dobřeň) / Abb. B-121 und Abb. B-122 dreiseitig umlaufender Gang vor zurückgesetzten Oberstockwänden, weiter Traufüberstand zusätzliches Vordach auf der Giebelseite (Bělišťe, Stadtmuseum Železný Brod)

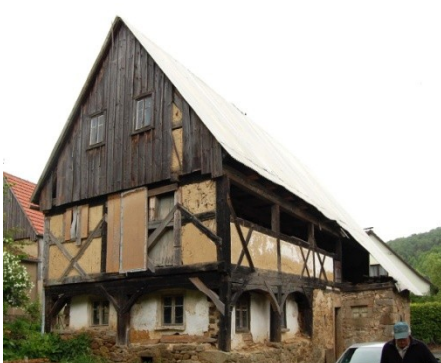
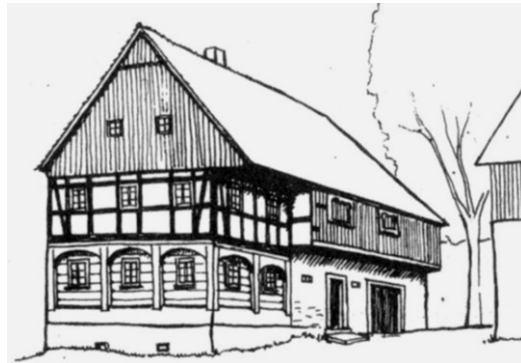
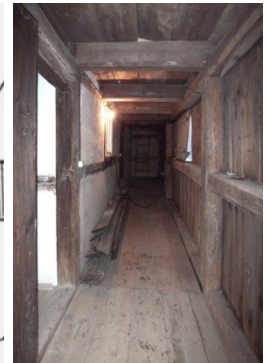
Abb. B-123 integrierter Laubengang (Döhlen, Foto: U. Rosner, bearb.) / Abb. B-124 Oberlaubengang (Kleinkunitz) / Abb. B-125 Innenansicht Kleinkunitz

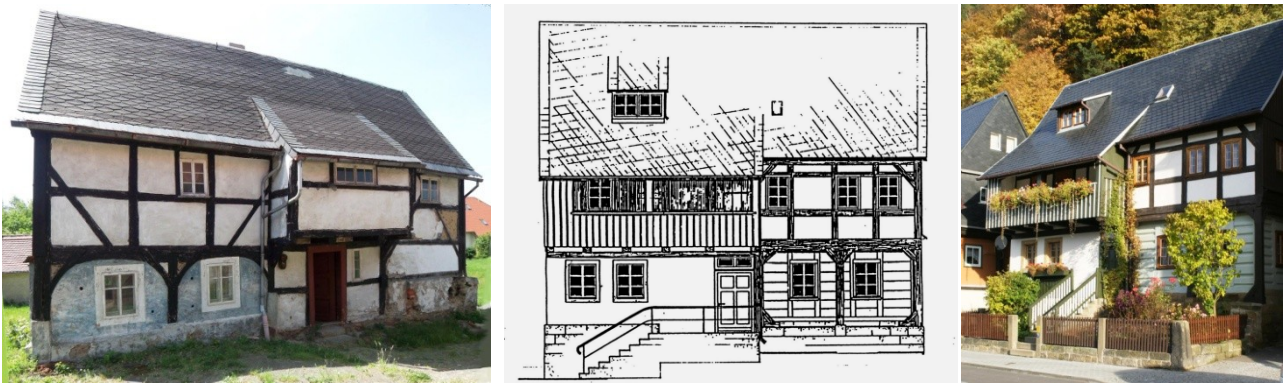
Nachfolgend Beispiele für Oberlauben bei fehlendem traufseitigem Dachüberstand, deren Überdachung auf das Hauptdach aufgeschoben wurde.

Abb. B-126 geschlossene ausgebaute Oberlaube über Eingangsbereich (Meschwitz) / Abb. B-127 und Abb. B-128 offene Oberlaube über Eingang und Massivteil (Postelwitz, Zeichnung: H. Lommatzsch)

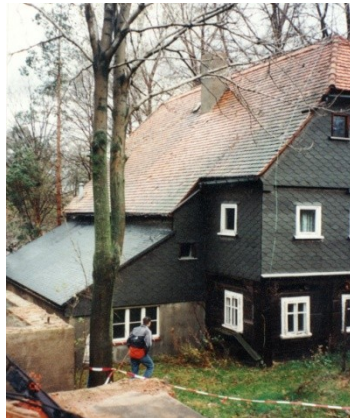
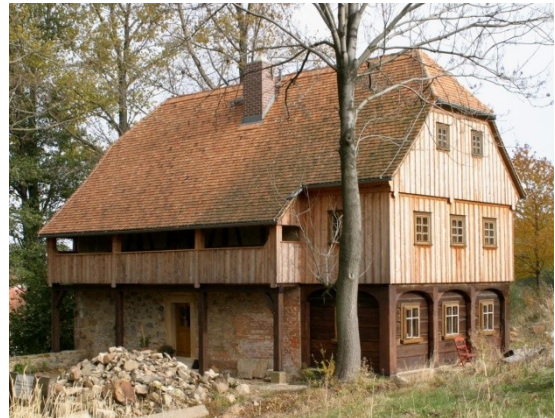
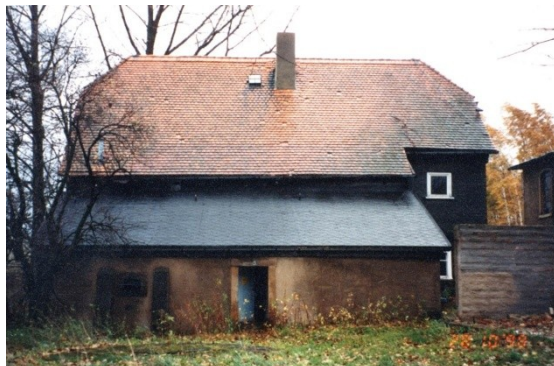
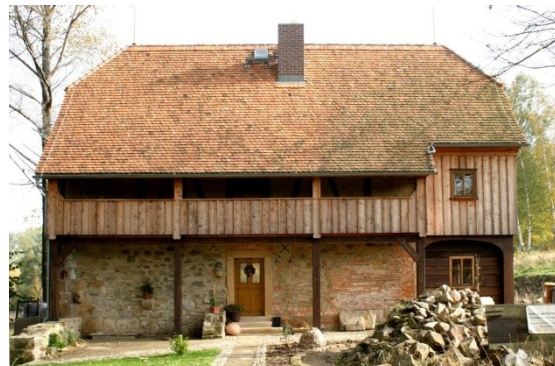
Im Zuge einer umfassenden Hausanierung wurden jüngere erdgeschossige Wirtschaftsgebäude abgebrochen und die Oberlaube wieder komplett freigelegt.

Abb. B-132 (Gruppe): Jonsdorf: Ansichten jeweils vor dem Abbruch 1998 (Fotos: Schreiber) und nach der Freilegung (2004)
