**PROJEKTENTWICKLUNG UMGEBELAND 3 (P#EUL3)**

Landschafts-, ortsbild- und denkmalverträglicher Hochwasserschutz am Beispiel der Umgebäudeauslandschaft

**Karte** Cunewalde | West  
 Gewässerinfrastruktur | Erscheinungsbild, Zuständigkeiten und konstr. Handlungsbedarf

**Kartennummer** 2:1 Blatt 1/2  
**Maßstab** 1:2.500  
**Stand** März 2019

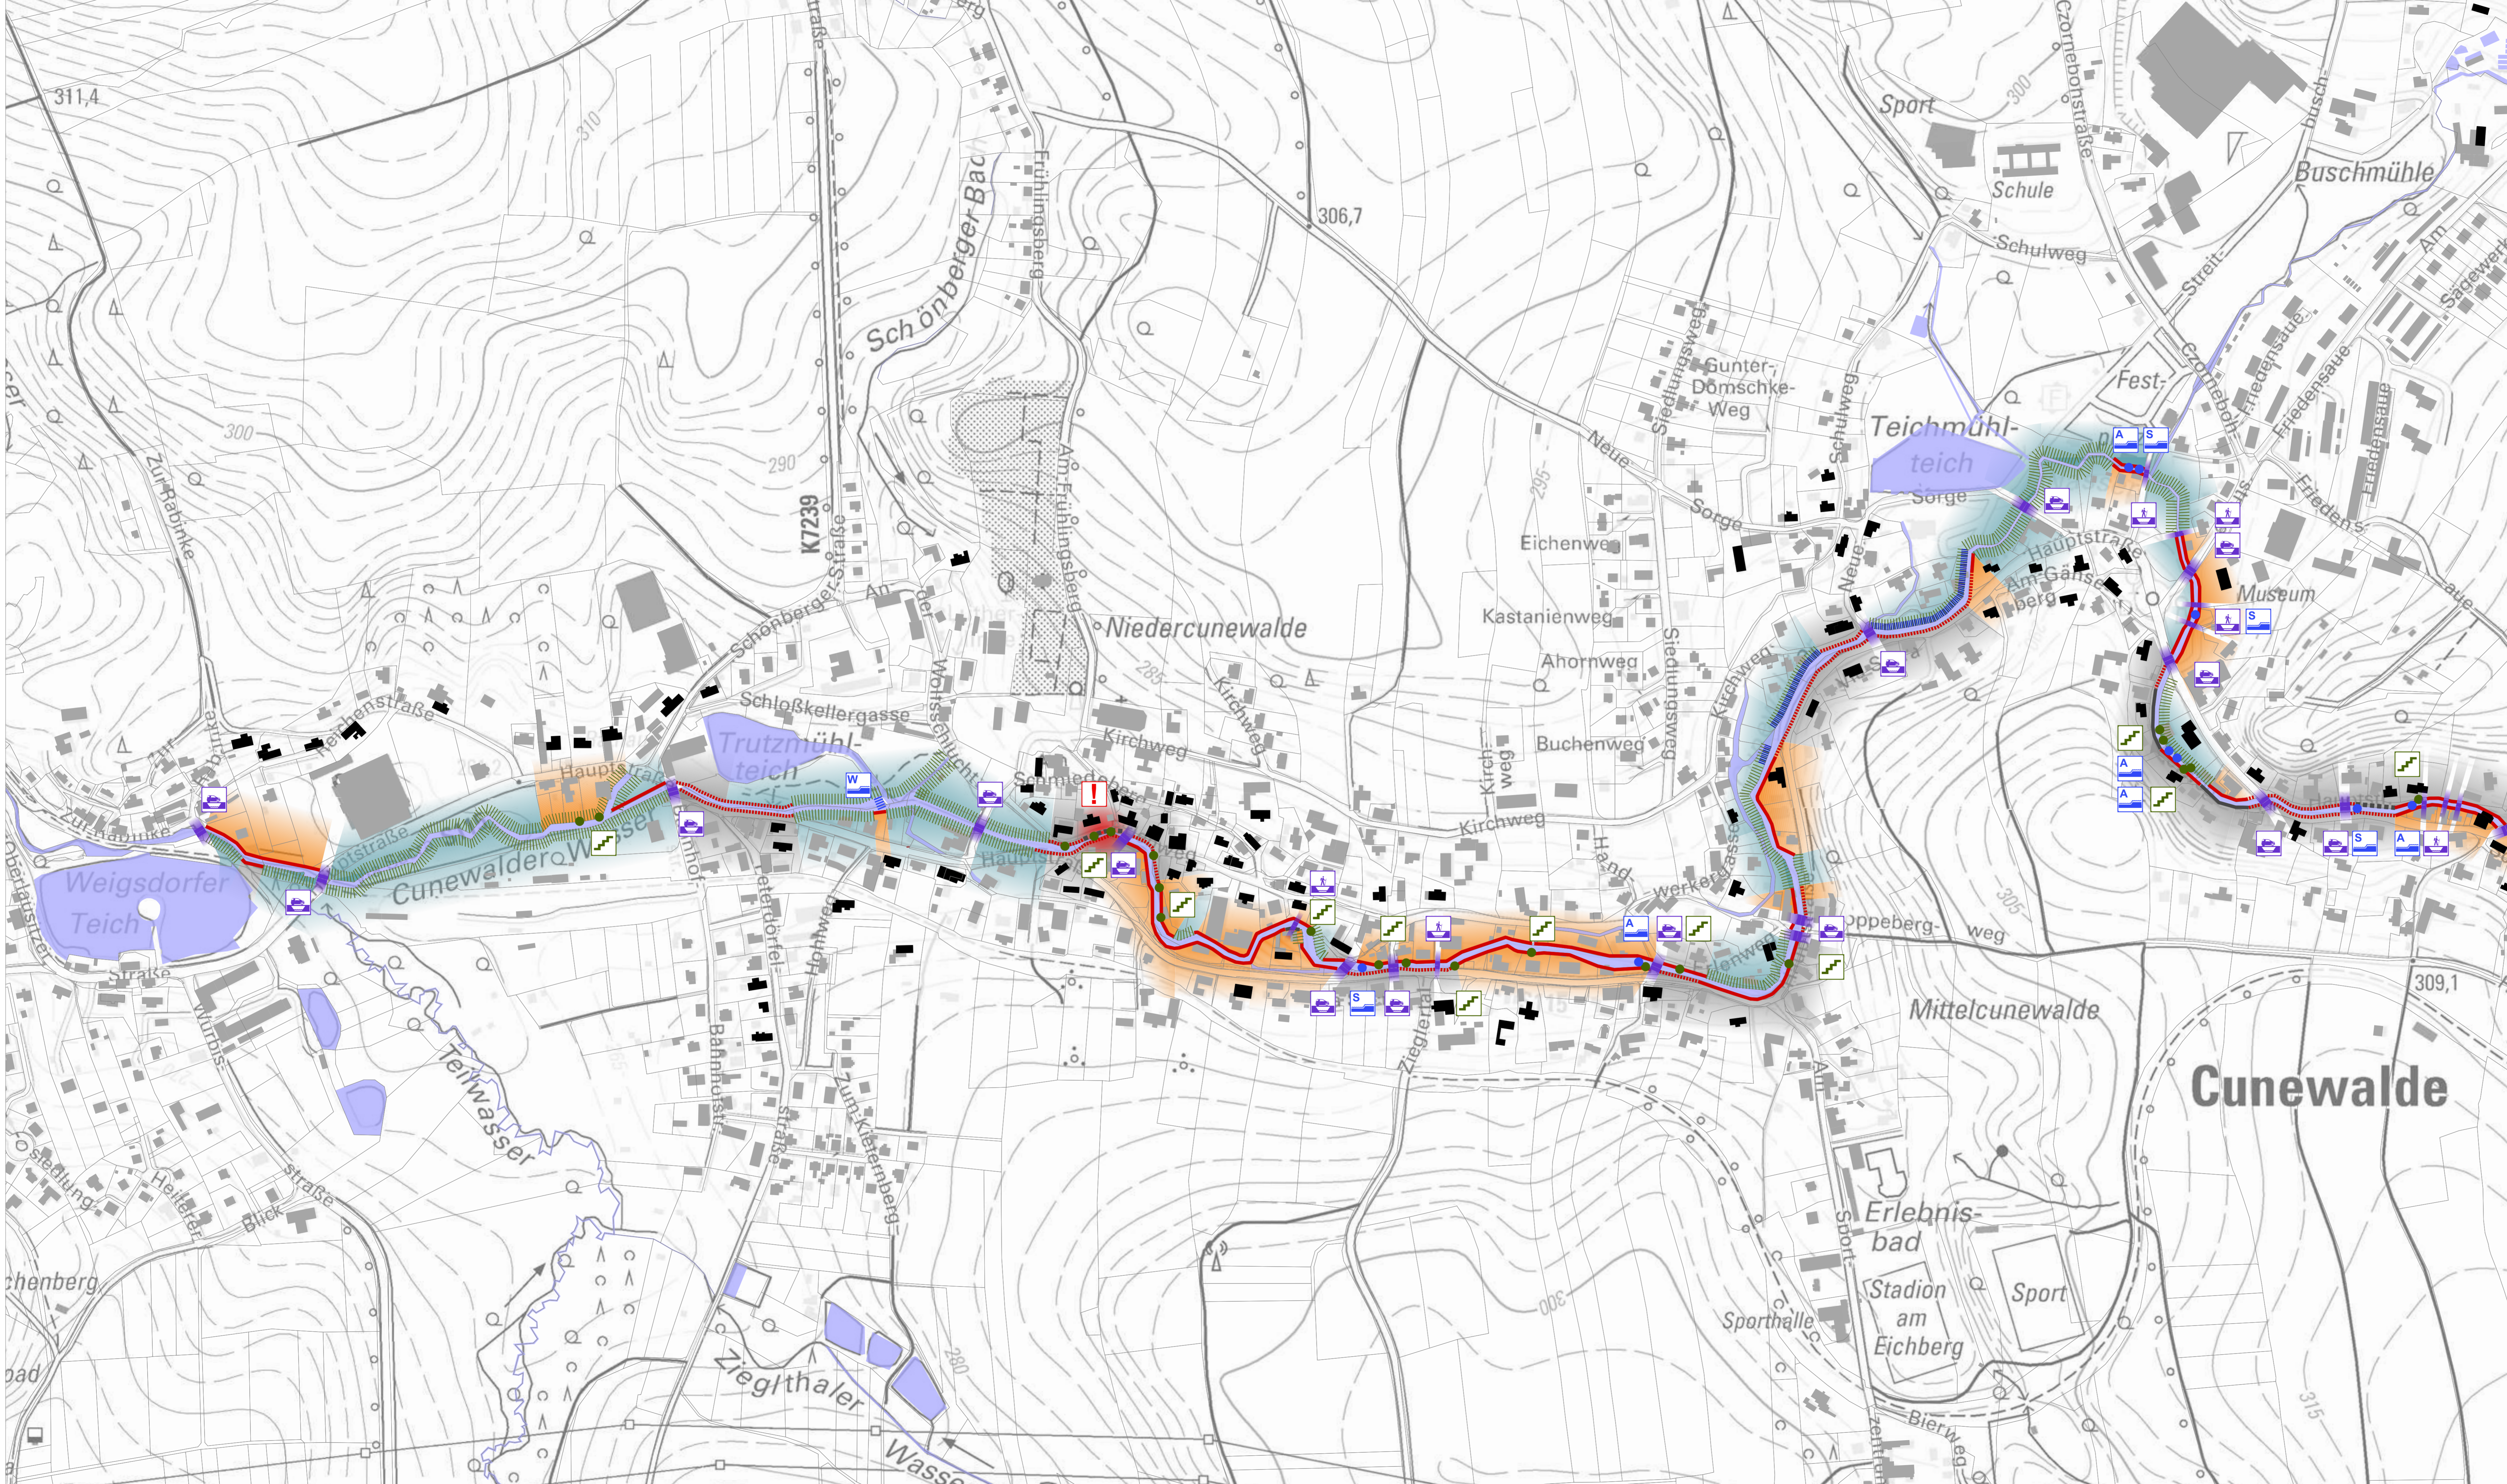
**Stützmauer Beton (fugenlos)**

**Stützmauer Naturstein (unregelmäßiges Fugenbild)**

**Stützmauer Naturstein (regelmäßiges Fugenbild)**

**Stützmauer Betonquader (regelmäßiges Fugenbild)**

**Böschung befestigt mit Wasserbaupflaster**

**Böschung befestigt mit Wasserbausteinen**

- potenzieller Maßnahmenstandort für Stützmaueranbindung (primär resultierend aus konstruktiven Defiziten)
